## 1. Увод

Овај синтетни рад се фокусира на анализу материјалне штете у Либији изазване циклоном Даниел кроз употребу сателитских снимака. Поређењем снимака пре и после олује, анализира се обим и природа штете на инфраструктури, стамбеним објектима и другим важним ресурсима. Ова анализа пружа кључне увиде који ће бити од помоћи у планирању реконструкције и превенцији сличних катастрофа у будућности. Коришћени су снимци Сентинел мисије и OpenData програма компаније Maxar Technologies.

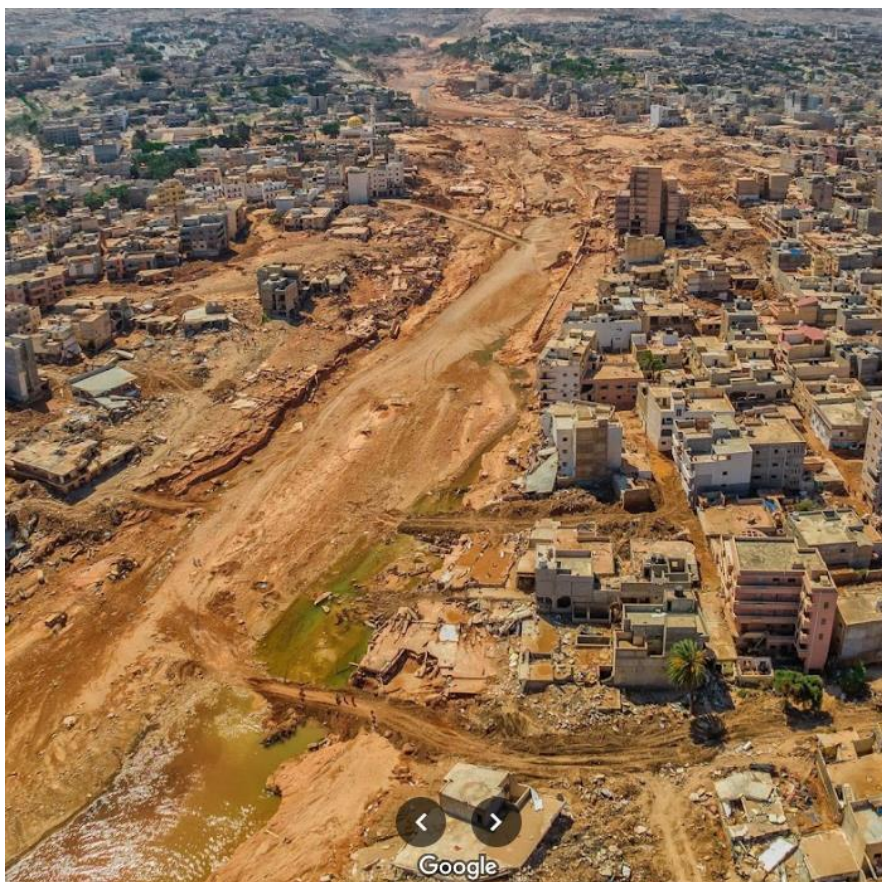
Слика (2): Град Дерна после поплаве

Попуштање ових брана узроковало је разорне последице. Више од 10,000 људи је погинуло, док су хиљаде остале без крова над главом. Инфраструктура града је озбиљно оштећена, са многим зградама потпуно уништеним, а кључне саобраћајнице, мостови и друге виталне структуре су претрпеле огромна оштећења. Ова катастрофа је показала колико је важно одржавање и модернизација инфраструктуре за управљање водама, као и хитне мере за заштиту од природних катастрофа.
